Processo nº 0007886-71.2019.8.26.0006

LAUDO AVALIATÓRIO

Avaliação do imóvel localizado no Condomínio Edifício Dona Marlene, apartamento nº 181, localizado no 18º pavimento, na Avenida Cangaíba nº 1180 Cangaíba, São Paulo, perímetro urbano, com a área útil de 119,62m², conforme Auto de Penhora (fl. 113) e Matrícula 26993 do 17ºCartorio de Registro de Imóveis de São Paulo

3-) Vistoria (realizada em 04/07/2024)

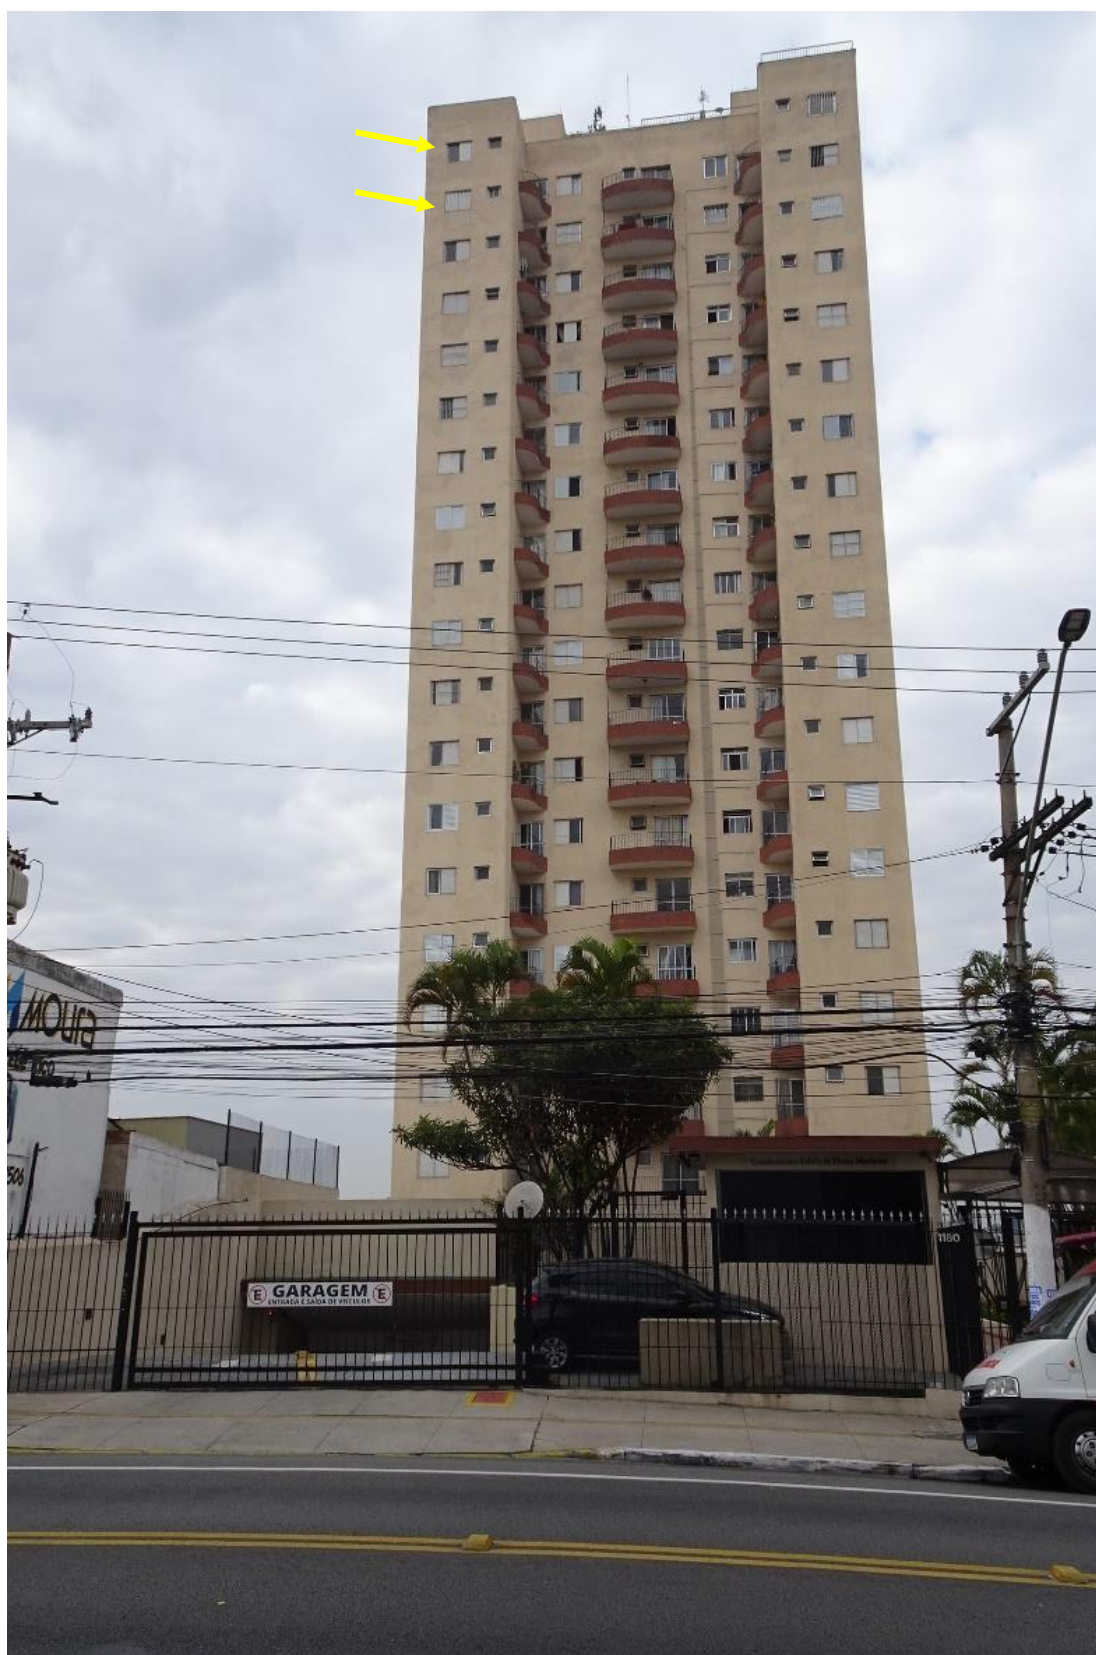
O condomínio tem idade aparente de 40 anos e sua construção é em alvenaria com fachada revestida e pintada látex externamente e caixilhos em alumínio palhetas das janelas em PVC. Dotado de: piscina, quadra, salão de festas, salão de jogos, playground, portão automático, interfone e portaria 24h.

Foto 05: Fachada da frente do edifício e a localização do imóvel avaliando.

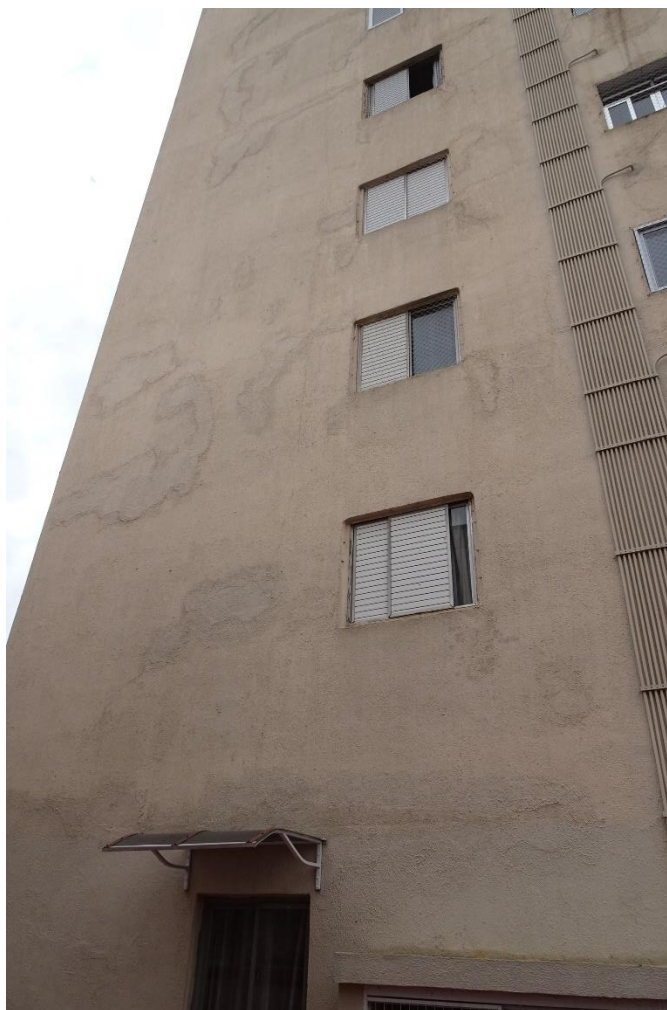
Foto 06: Fachada lateral.

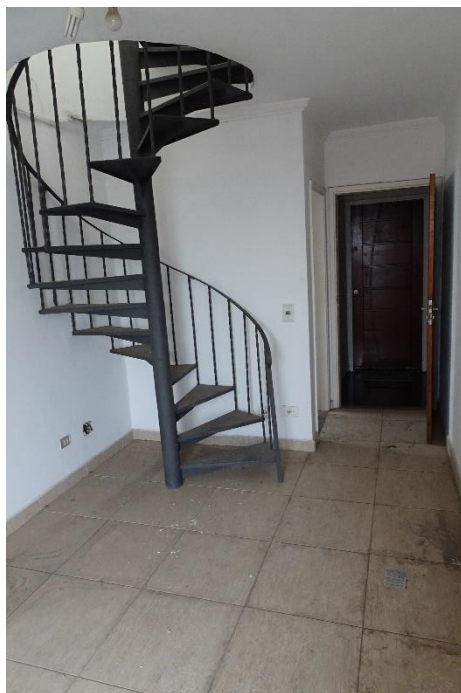
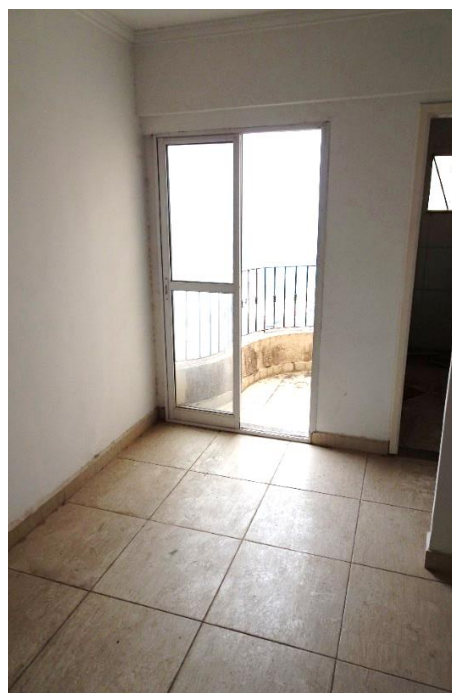
Estado de conservação: imóvel desocupado faz muito tempo, reforma estava em andamento mas foi paralisada, sem portas, troca parcial de pisos e azulejos (alguns com som cavo, ôco).

Fotos 17 e 18: Sala de jantar e estar com piso cerâmico, paredes revestidas com pintura e caixilhos em alumínio com vidro.

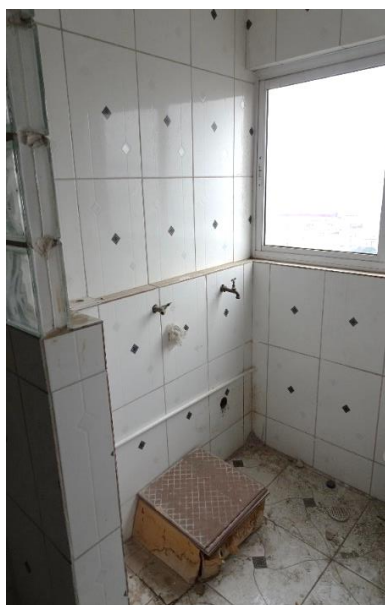
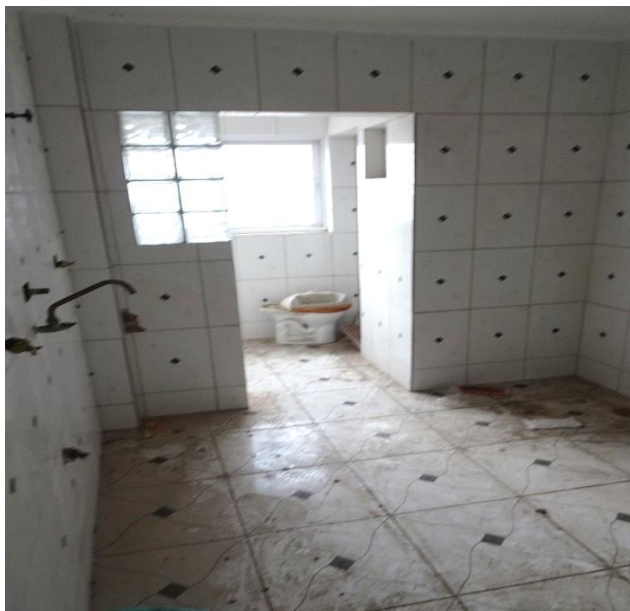
Fotos 19 e 20: Cozinha e lavanderia com piso cerâmico, paredes revestidas com azulejo até o teto, laje revestida com pintura e caixilho de alumínio com vidro.

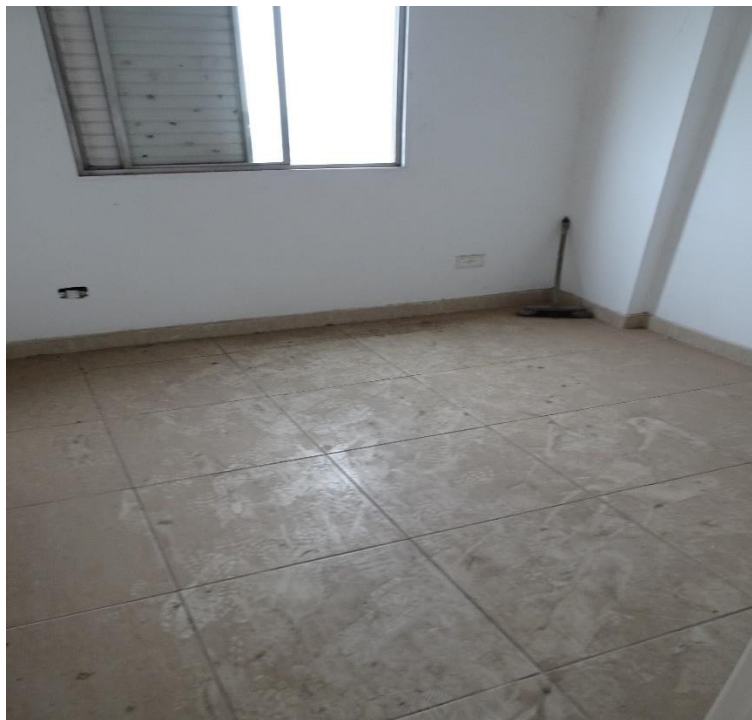
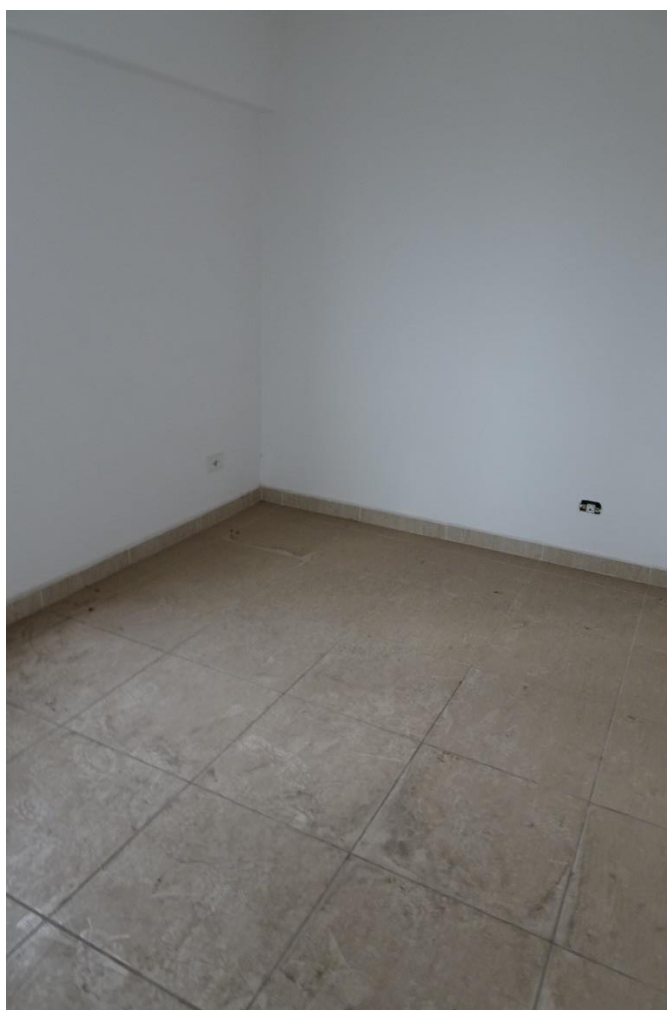
Fotos 21 e 22: Dormitórios com piso cerâmico, laje e paredes revestidas com pintura e caixilho em alumínio com vidro.

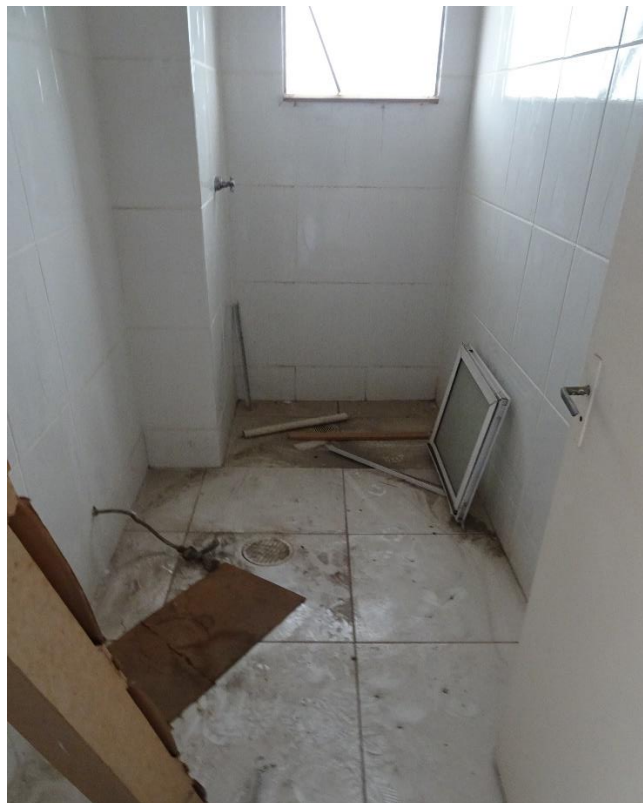
Foto 23: Banheiro com piso cerâmico, paredes revestidas com azulejo até o teto, sem louças sanitárias e caixilho em alumínio com vidro.

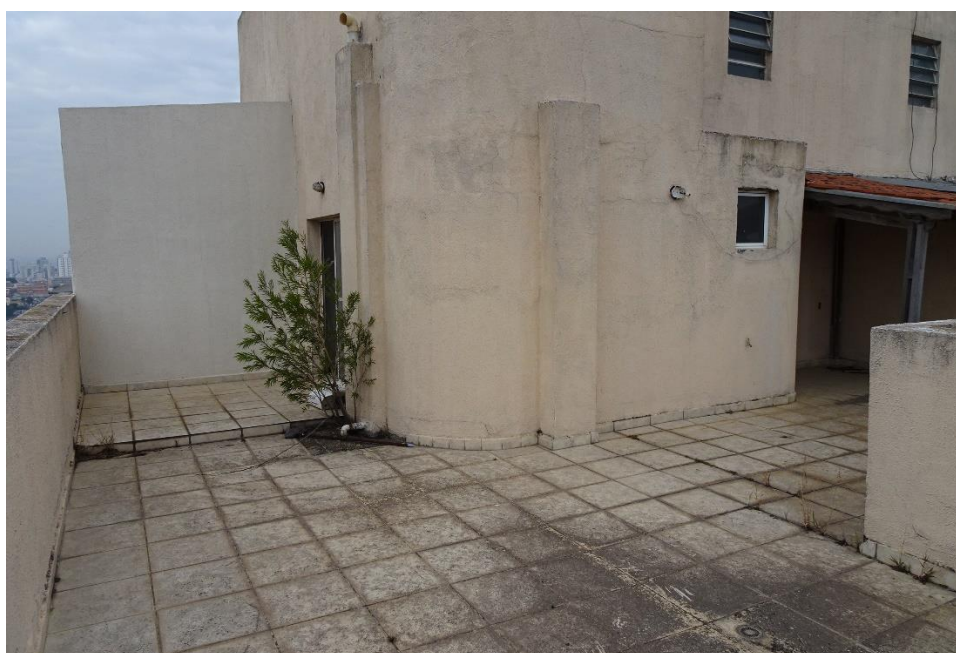
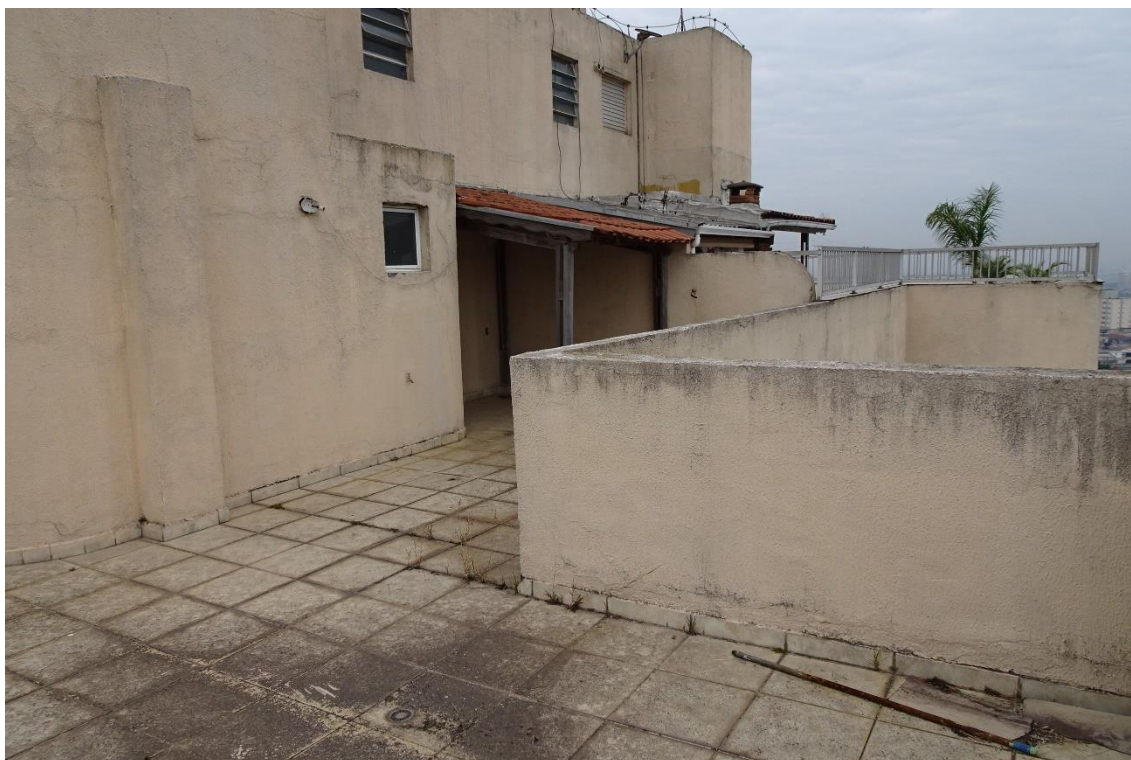
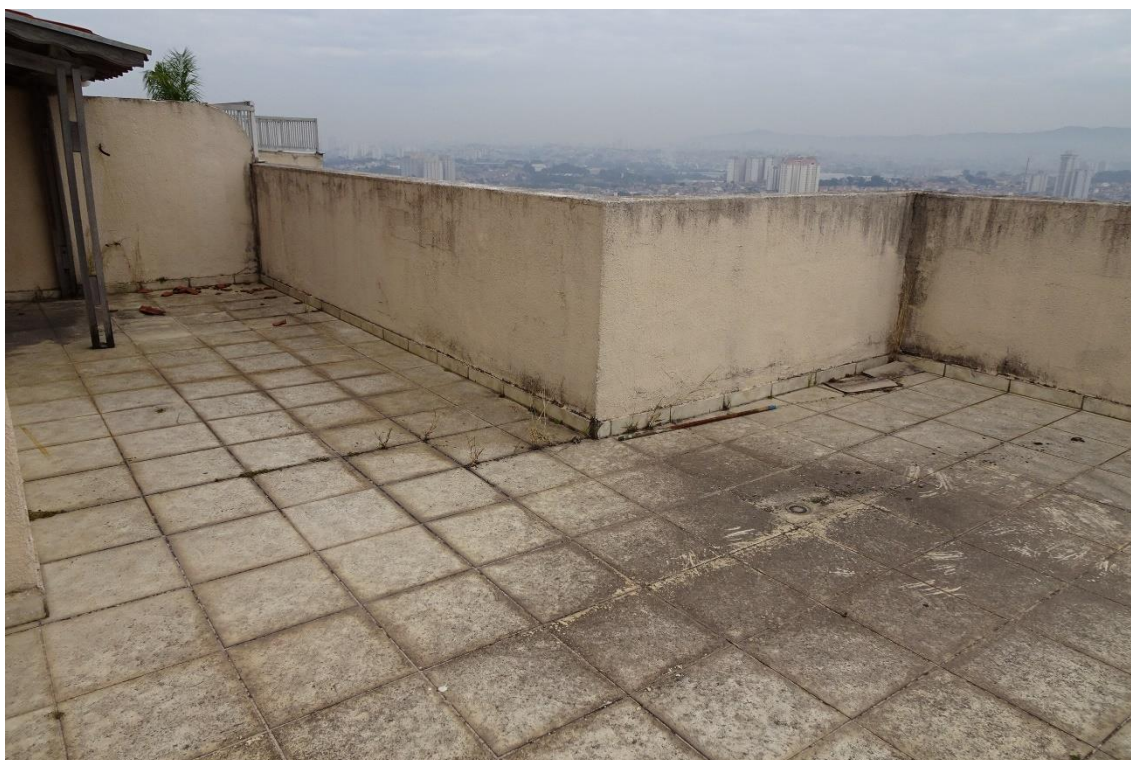
Fotos 24, 25 e 26

Área descoberta: 55,22m²

Sala, banheiro e área descoberta incluindo simples cobertura e churrasqueira.

Piso superior - Área descoberta

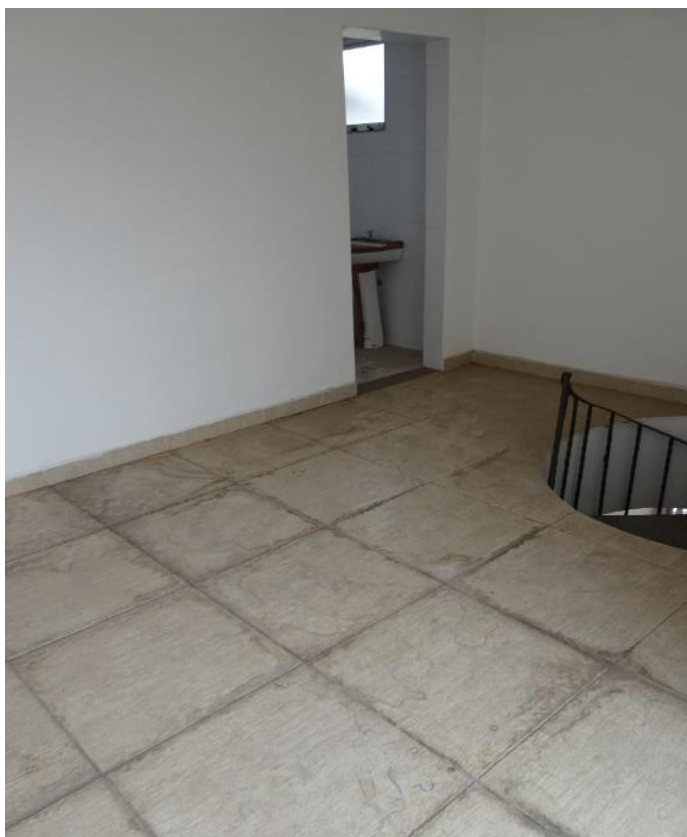
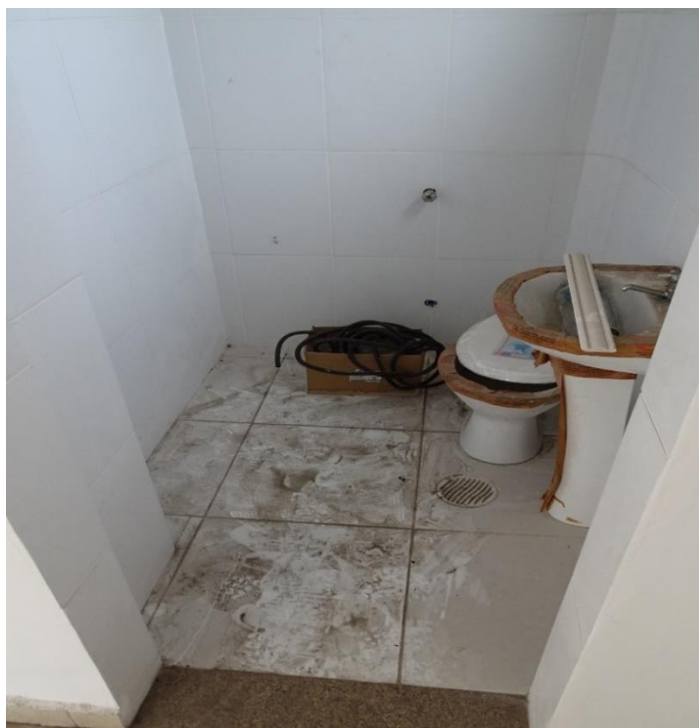
Área coberta: 22,09m²

Fotos 27 e 28 - Área Coberta.
