Autos do Processo nº 1012386-74.2019.8.26.0068

Requerente: SPLENDYA RESIDENCIAL II

LAUDO

O imóvel avaliando, atualmente vem representado pelo apartamento nº 25 da Torre “C” Camboriú, integrante do SPLENDYA RESIDENCIAL II, sito a Rua Augusto dos Anjos, nº 155, Melville Empresarial II, Barueri.

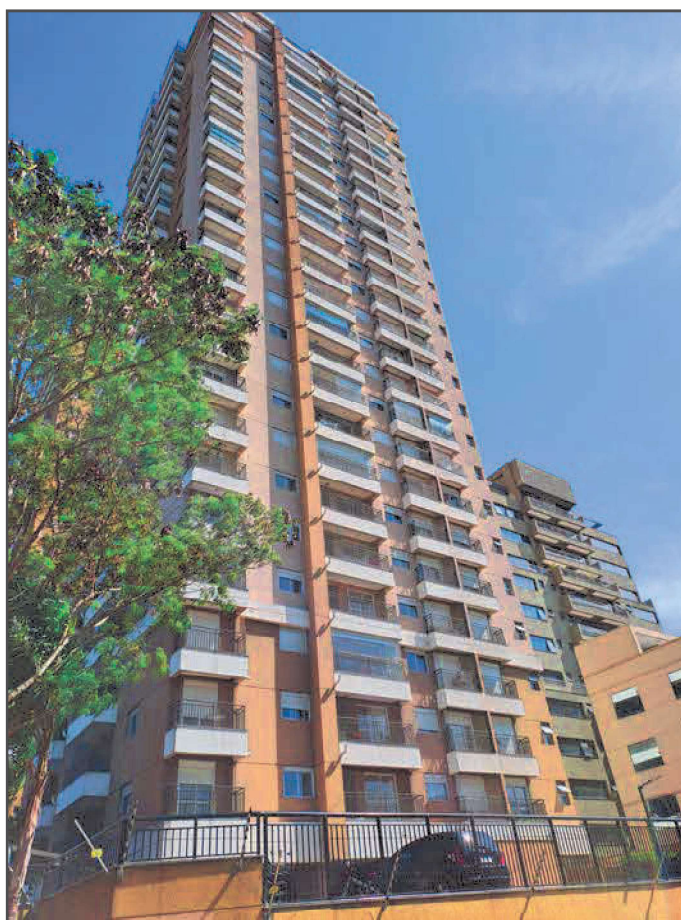
Foto 02: Vista externa do condomínio.

O SPLENDYA RESIDENCIAL II possui dois blocos formando uma única torre, composta por trinta (30) pavimentos sendo quatro (04) subsolos, o térreo, vinte e quatro (24) pavimentos de apartamentos e o pavimento ático. A garagens, descobertas, localizam-se nas vias internas de acesso. A circulação vertical se dá por escadas e por quatro (4) elevadores sendo 2 por bloco. Os edifícios foram construídos há, aproximadamente, 8 anos. São de arquitetura simples e dotados de acabamentos comuns, com paredes externas revestida com pintura a base de látex acrílico, com e sem textura e caixilhos de alumínio.

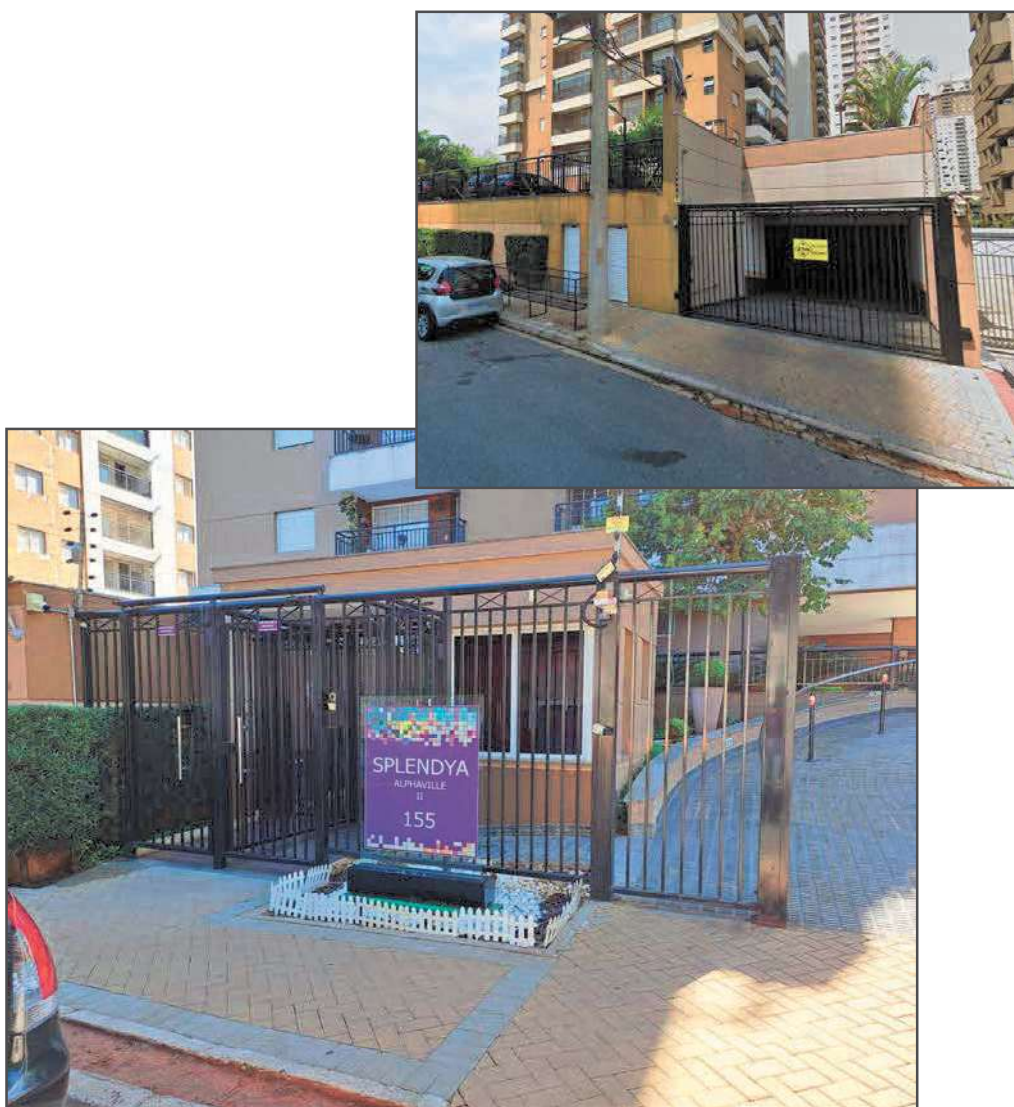
Fotos 03 e 04: Vista da entrada principal e, no detalhe, a entrada pela rua Vicente de Carvalho.

Os acessos para o condomínio são feitos pela Rua Augusto dos Anjos, tanto para os automóveis, quanto para os pedestres e pela rua Vicente de Carvalho para automóveis, preferencialmente. O conjunto se apresentou em estado de conservação de regular a bom.

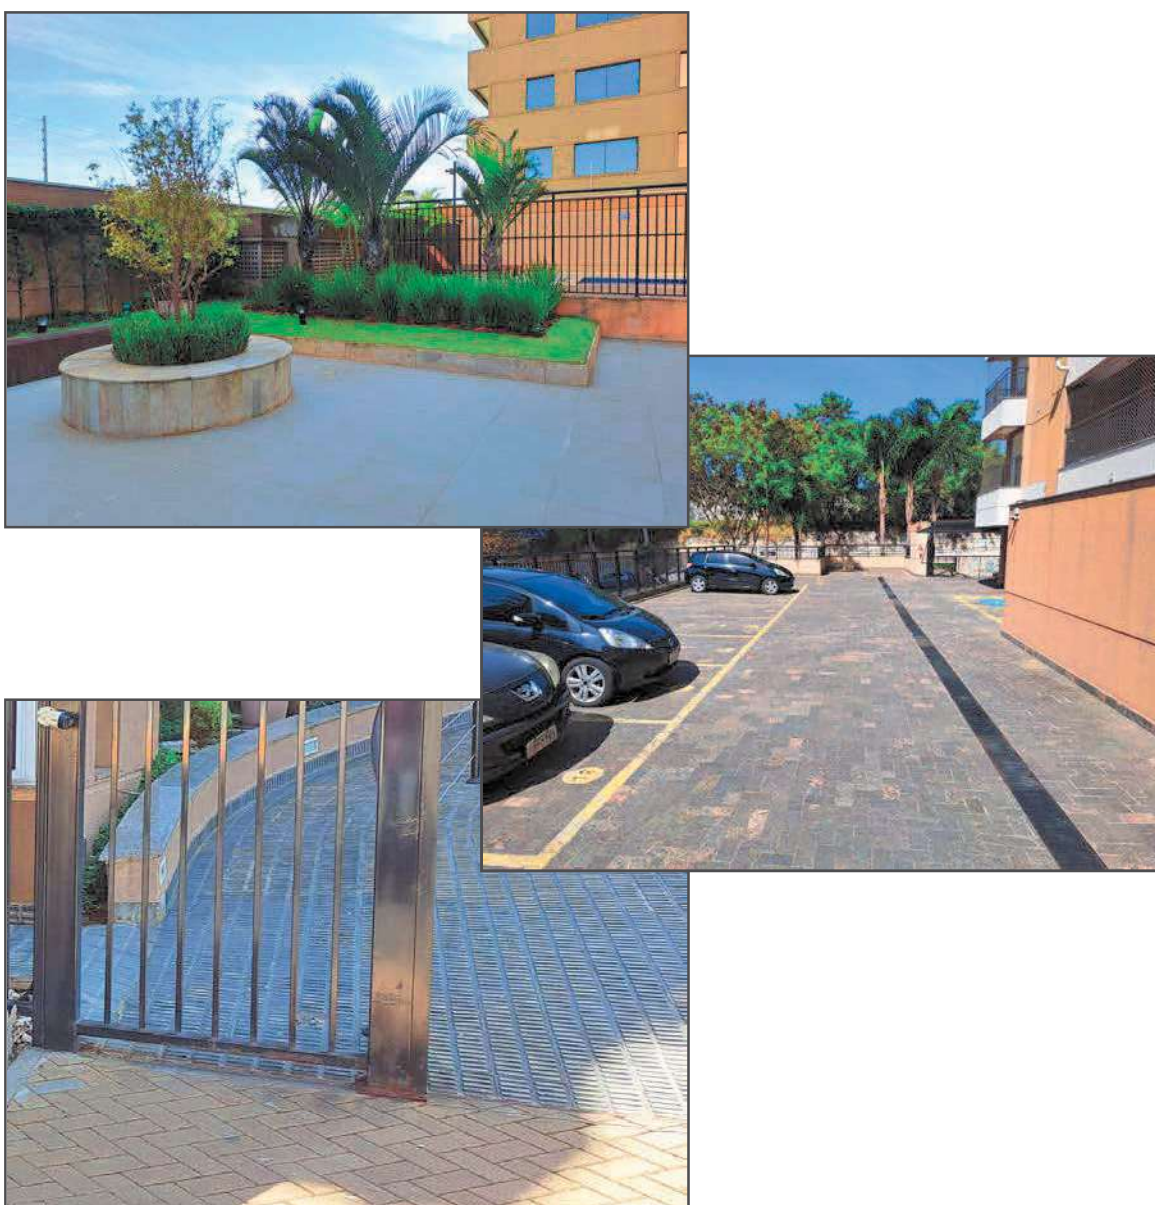
Fotos 06, 07 e 08: Vistas da área externa.

As circulações externas, que comunicam todos os acessos para as áreas comuns do edifício, possuem pisos de pré-moldados de concreto, de cerâmicas, ladrilho hidráulico, etc e áreas ajardinadas. O conjunto se apresentou em bom estado de conservação.

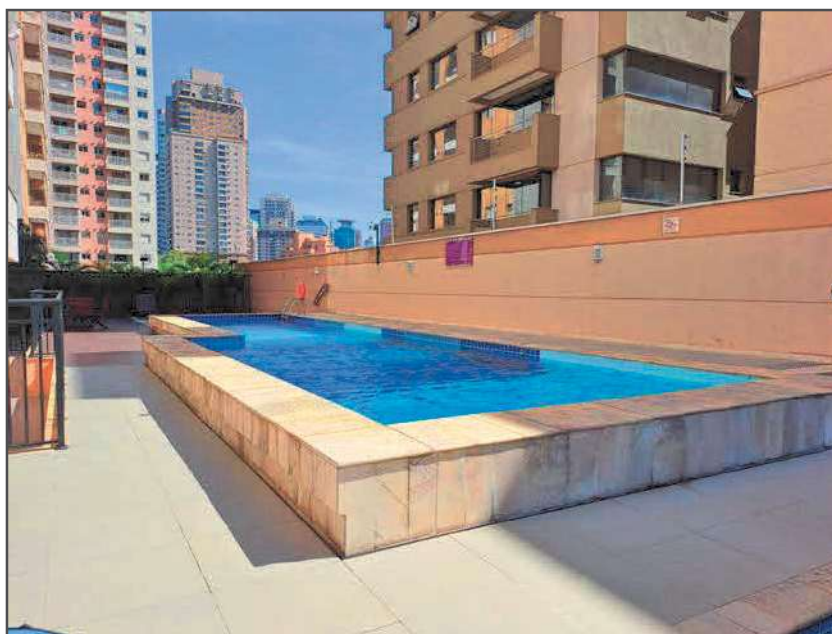
Fotos 09 e 10: Vista da área da piscina e do *Playground*.

O condomínio também possui área destinada à piscina (adultos e infantil), feita de concreto armado e com acabamentos e piso de cerâmica. Também possui área destinada a *Playground*. O piso de entorno é feito com material sintético (emborrachado), tudo de boa qualidade. O conjunto se apresentou em bom estado de conservação.

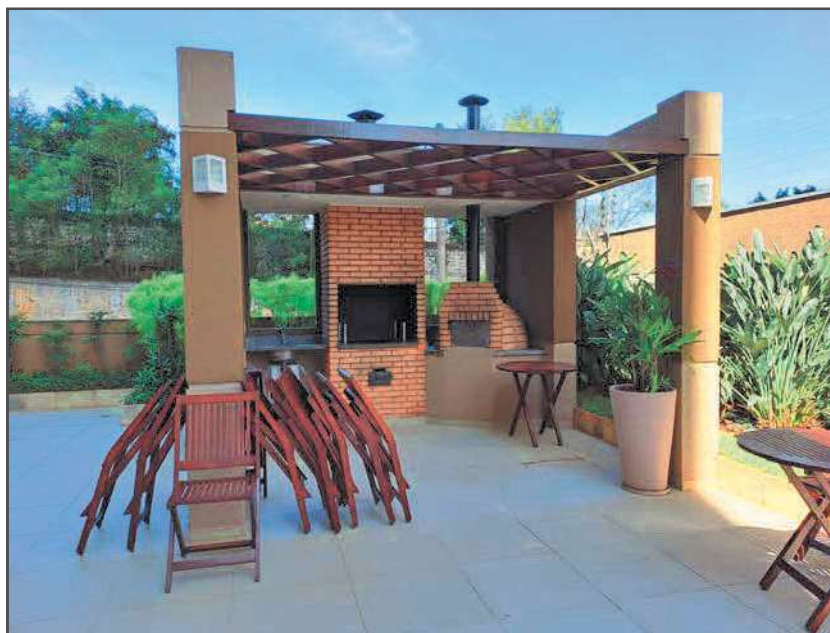
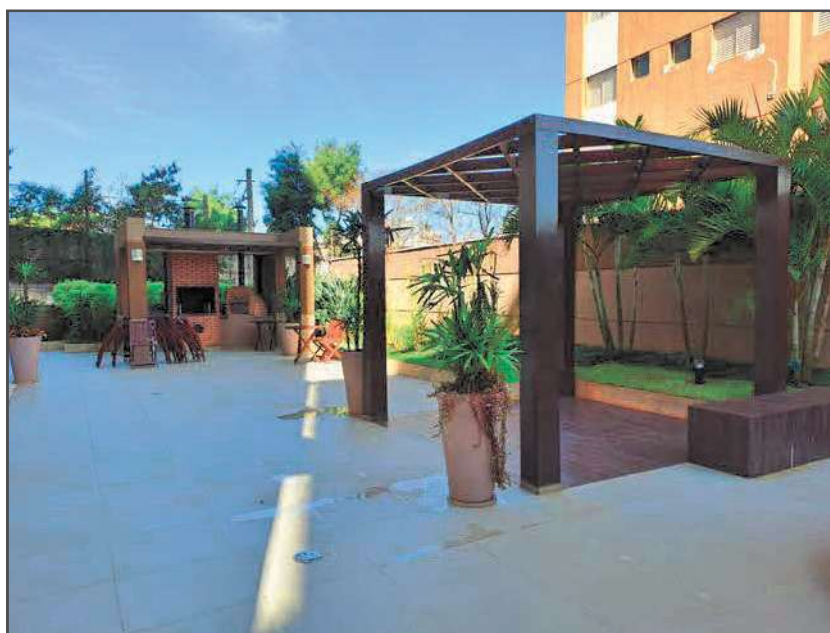
Fotos 11 e 12: Vistas da área externa Gourmet.

O condomínio também é dotado de uma área externa destinada a churrasqueira, com forno a lenha, mobílias, etc. O conjunto se apresentou em bom de conservação.

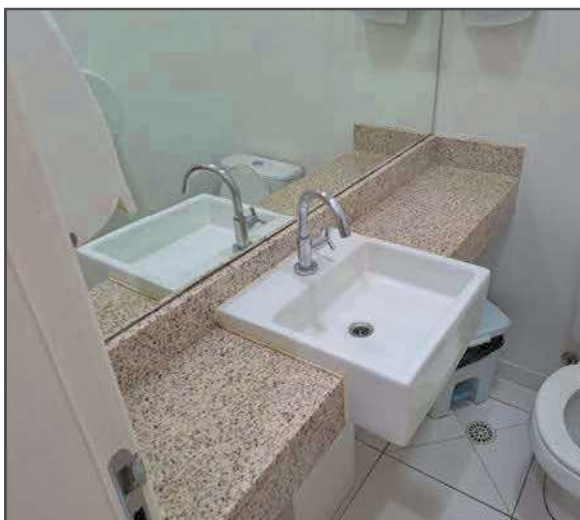
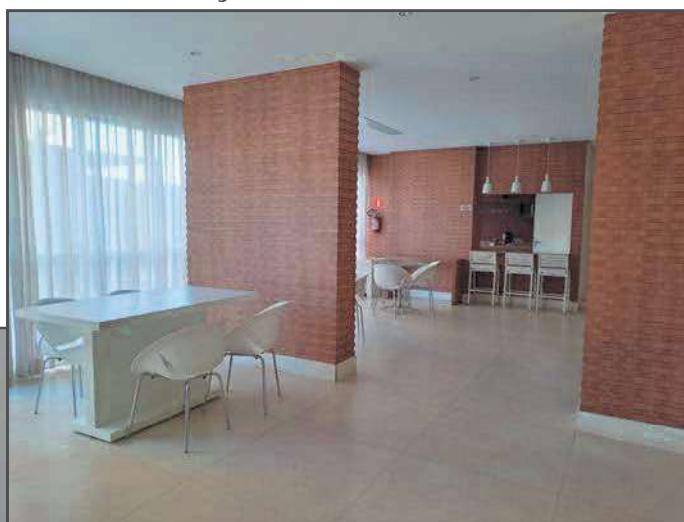
Fotos 13, 14 e 15: Vistas internas das áreas de lazer.

O condomínio é dotado de outras instalações de lazer em áreas internas. Tratam-se da academia e do salão de festas. Os sanitários deste ambiente possuem instalações de boa qualidade, piso revestido com cerâmica de bom padrão e paredes revestidas com pintura a base de látex acrílico. As caixilharias (portas e janelas) são de alumínio. Todos os conjuntos se apresentaram em bom estado de conservação.

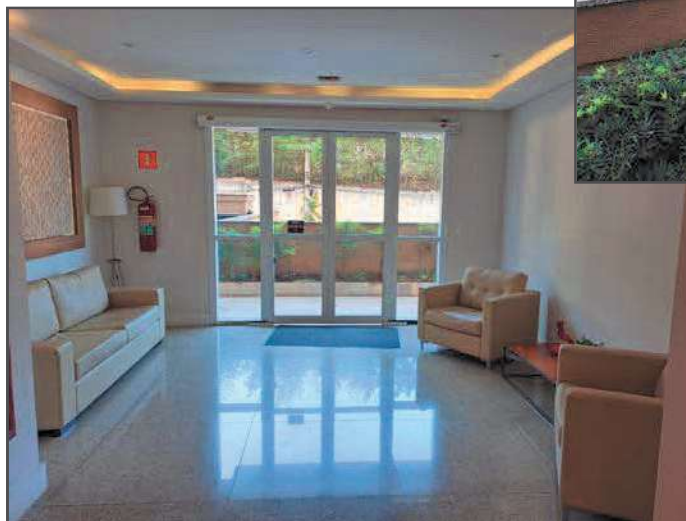
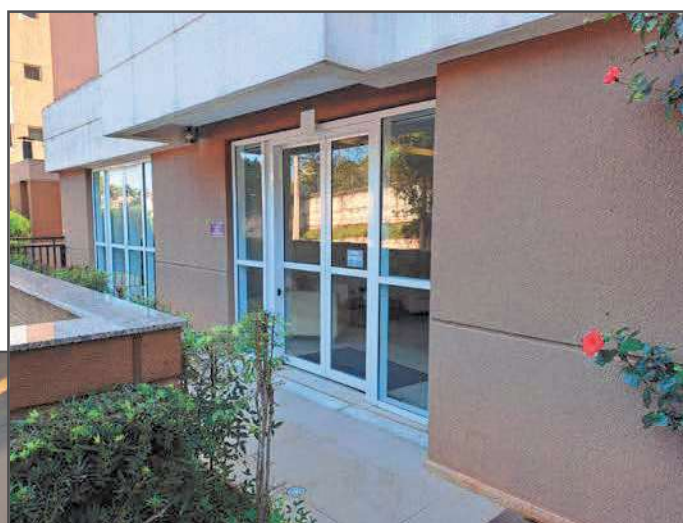
Fotos 18, 19 e 20: Vistas da torre Camboriú e dos seus acessos.

O *hall* de entrada do Edifício Splendya, onde se localiza o apartamento avaliando, possui piso revestido com granito e as paredes são revestidas com pintura a base e látex, sancas de gesso, acesso de elevadores com detalhes em granito. Todo o conjunto se apresentou bem conservado.

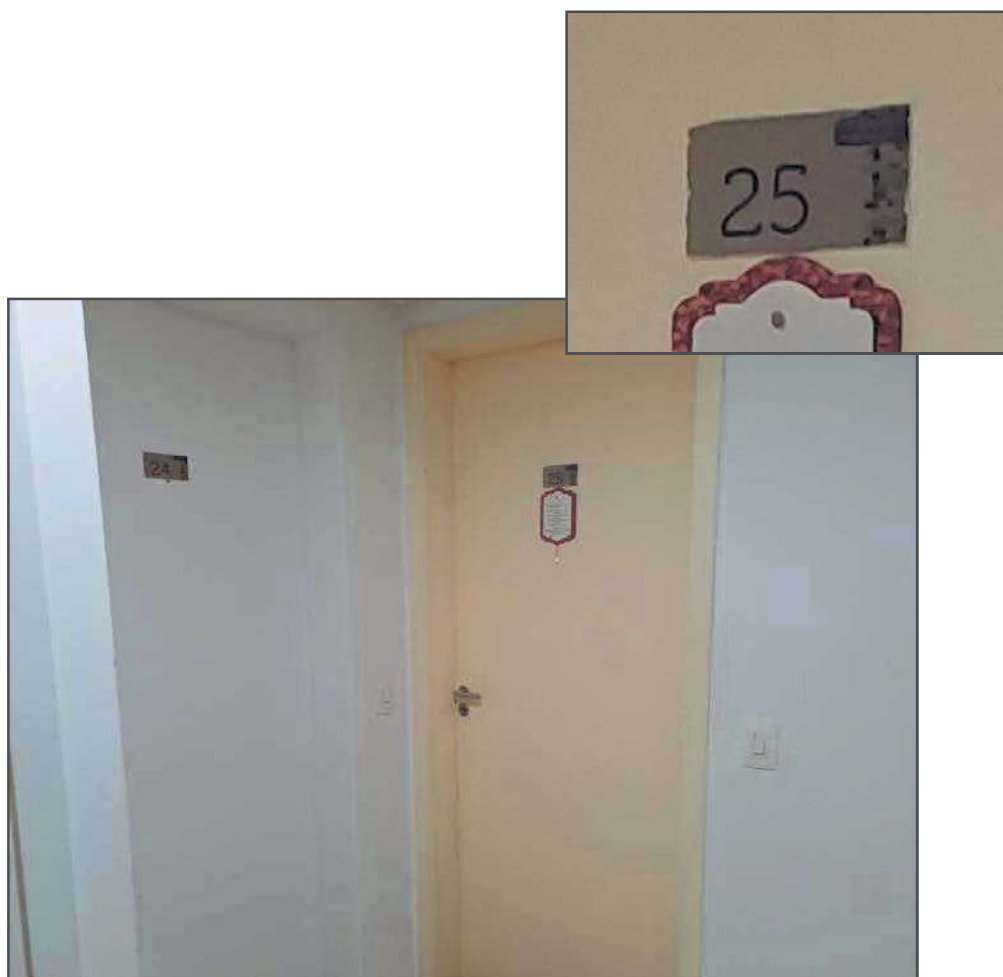
Fotos 21 e 22: Vista do hall do 2º andar. Destaque para porta de acesso ao apartamento nº 25.

O hall de acesso ao apartamento nº 25 possui piso revestido com cerâmica simples. As alvenarias e forro possuem revestimento feito com pintura a base de látex acrílico. O conjunto encontra-se bem conservado.

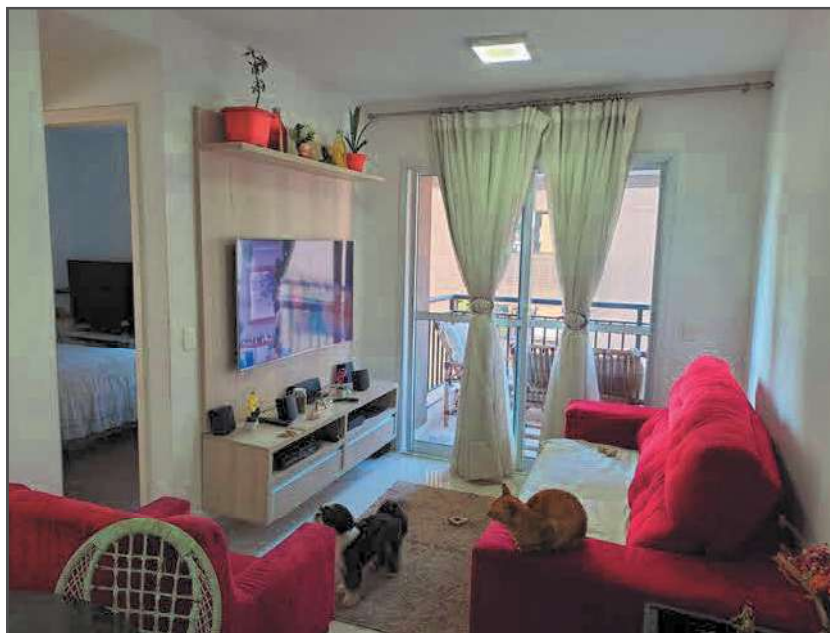
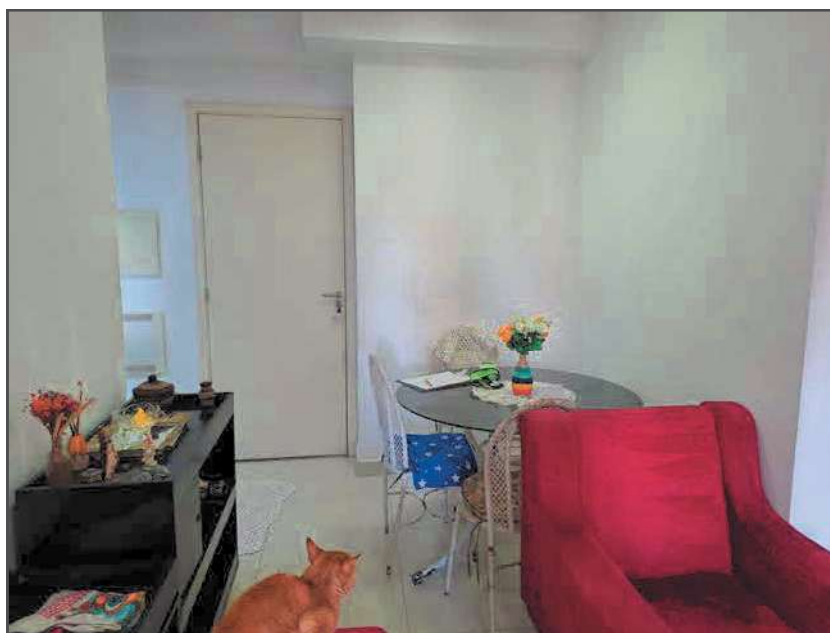
Fotos 23 e 24: Vistas da sala.

O acesso principal do apartamento se dá pela sala que possui piso revestido com cerâmica tipo porcelanato, paredes e laje de forro revestidos com pintura a base de látex. As portas são de madeira pintada e as janelas de alumínio. Tudo de padrão simples e em bom estado de conservação.

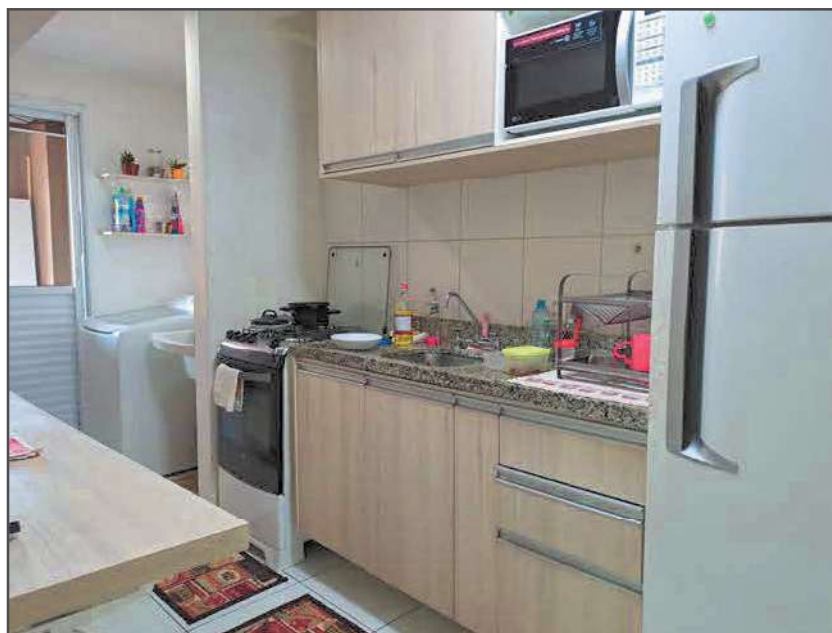
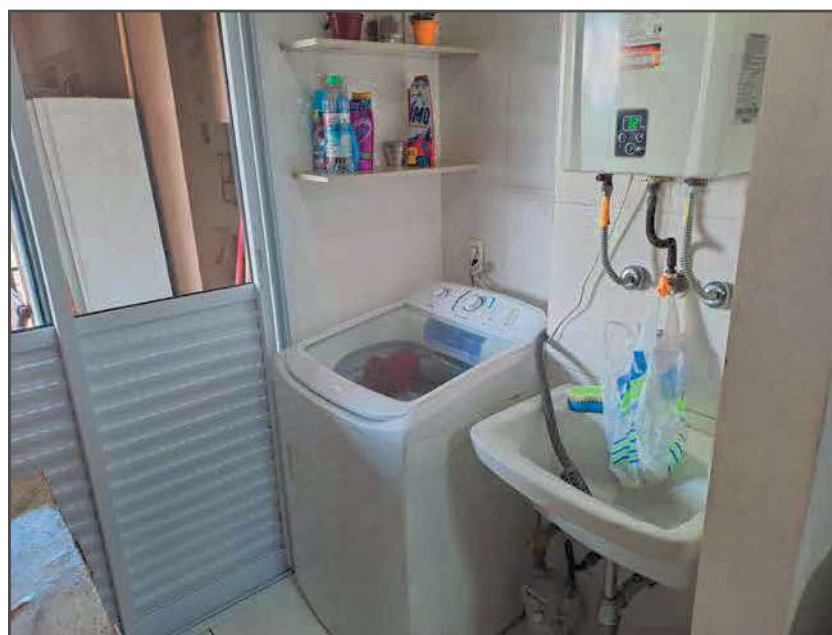
Fotos 25 e 26: Vistas parciais da cozinha e da área de serviço.

A cozinha e a área de serviço, possuem piso e paredes revestidos com cerâmica e laje de forro revestidos com pintura a base de látex, tampos de granito e cuba de inox. A porta é de alumínio. Tudo de bom padrão e em bom estado de conservação.

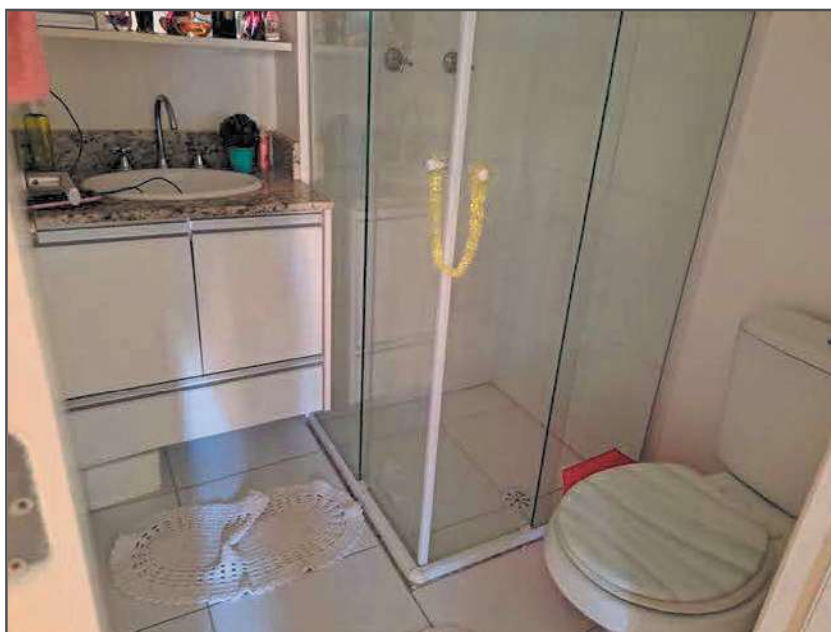
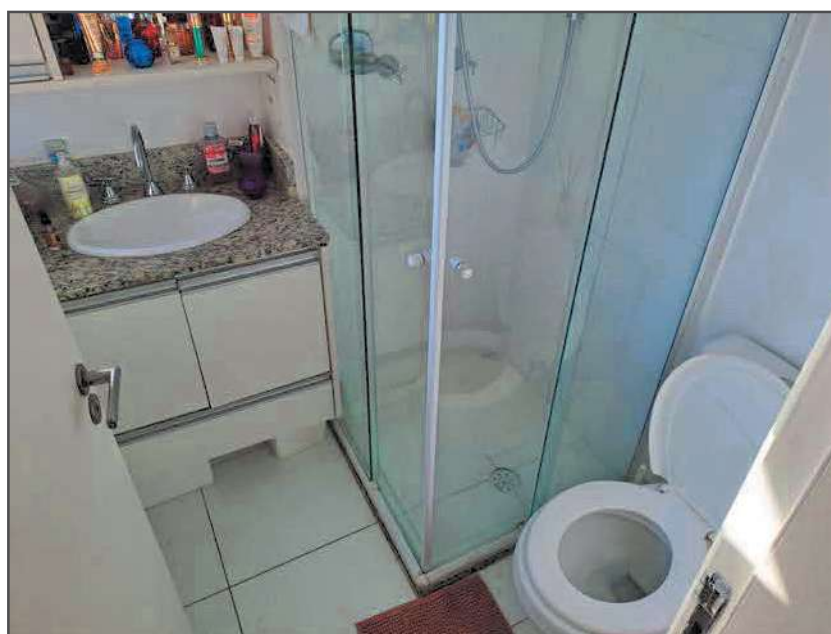
Fotos 27 e 28: Vistas do “banho 1” e do “banho 2” (Suite).

Os banheiros (banhos 1 e 2) possuem piso e paredes revestidos com cerâmica e laje de forro revestidos com pintura a base de látex. Possuem louças e metais sanitários de bom padrão sendo a cuba embutida tampo de pedra natural (mármore). As portas são de madeira pintada e as janelas de alumínio. O box do chuveiro é de vidro temperado montado em estrutura de alumínio. Tudo de bom padrão e em bom estado de conservação.

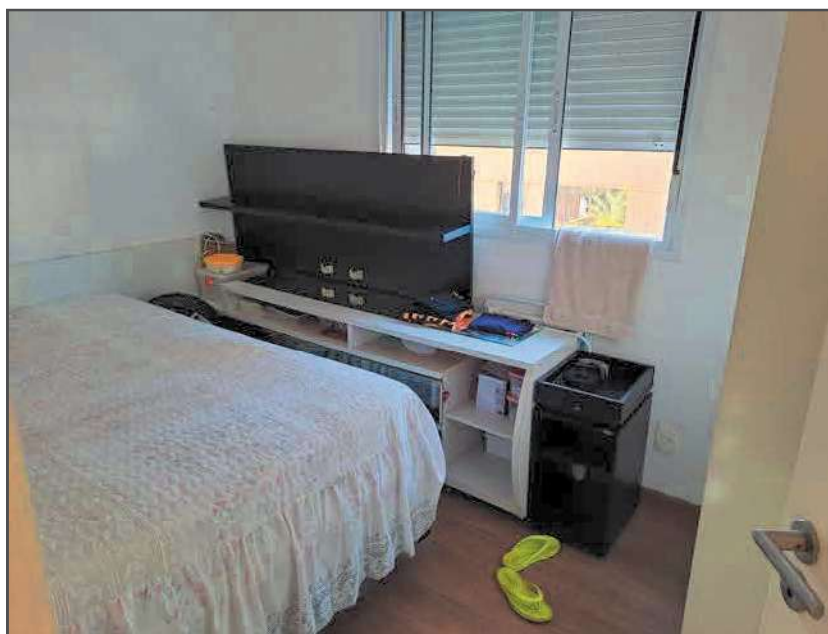
Fotos 29 e 30: Vistas do dormitório 1 (suíte) e do dormitório 2.

Os dois dormitórios possuem piso revestido com carpete de madeira, paredes e laje de forro revestidos com pintura a base de látex e papel de parede. As portas são de madeira pintada e as janelas de alumínio. Tudo de bom padrão e em bom estado de conservação.

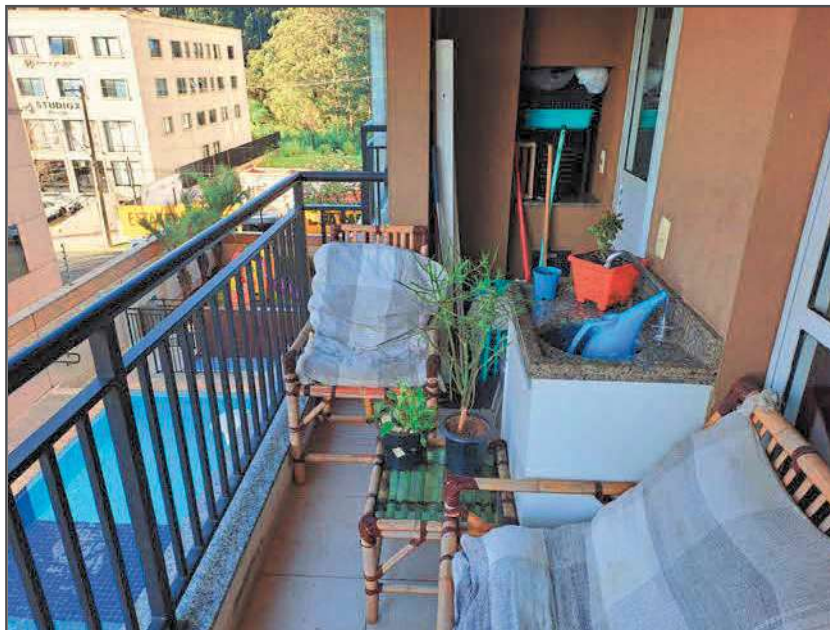
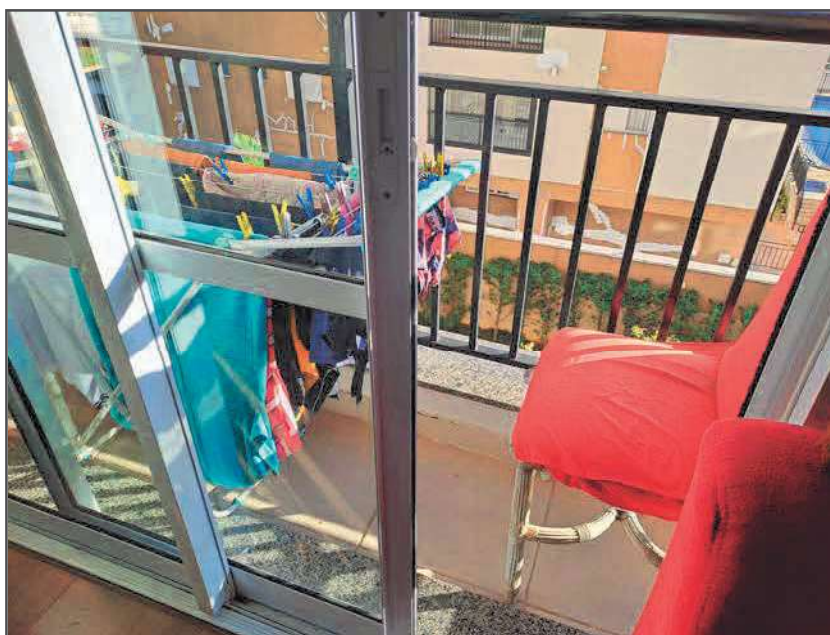
Fotos 31 e 32: Vistas das varandas.

As varandas, da sala (*gourmet*) e da suíte, possuem piso revestido com cerâmica, paredes e laje de forro revestidos com pintura a base de látex e guarda-corpo de ferro pintado. As portas são de alumínio com vidro. Os conjuntos se apresentaram em bom estado de conservação.
